## 景观绿化篇

# 描绘 / 植物主题分区

# 平阳县昆阳镇汇水河路景观提升工程

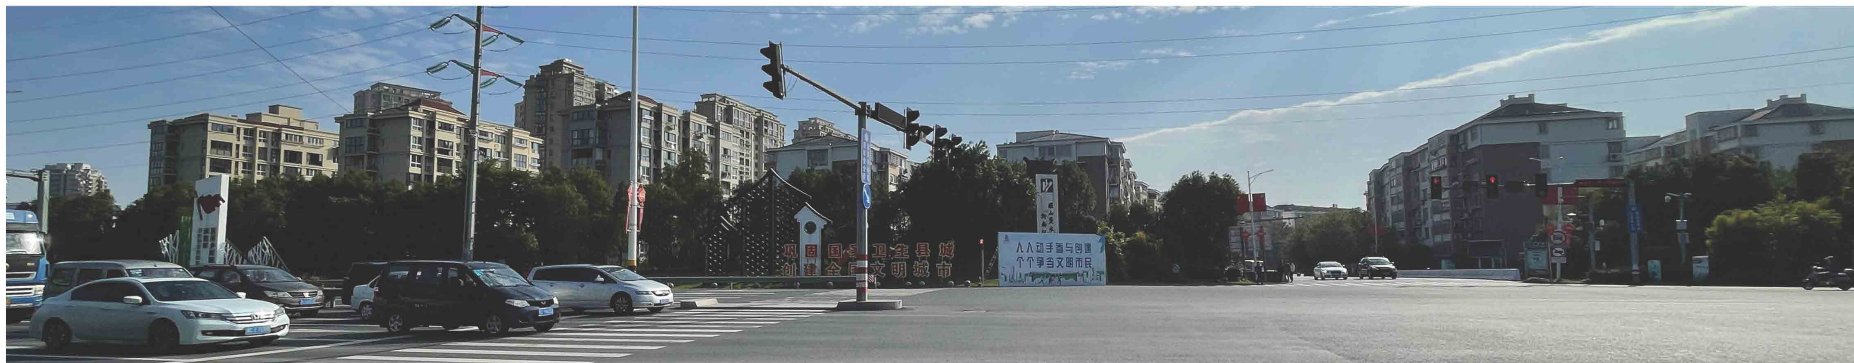
1. 标牌不美观，挡住了绿化空间。
2. 植物缺少层次，排列乱作一团。
3. 路口导视和道路收口不清晰。
4. 隔离摆放随意，且用处不大。

1. 去掉标牌，展开完整对景空间。
2. 修建梳理，保留现状大乔木，梳理长势不佳的植物。
3. 对导视和道路设施进行梳理。
4. 更换隔离墩的样式，并放置在合适的地方。

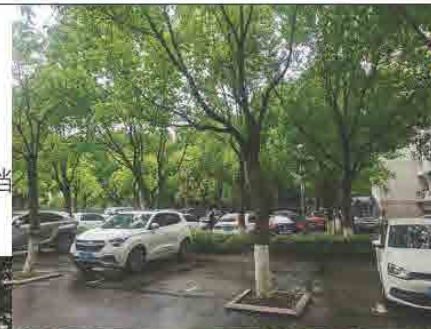
停车场节点透视 适当移除部分香樟，增加车位数，满足场地采光回车需求

香樟枝干修剪

沥青道路

透水砖铺装车位 增设树篦子 灌木修剪 橡胶车档

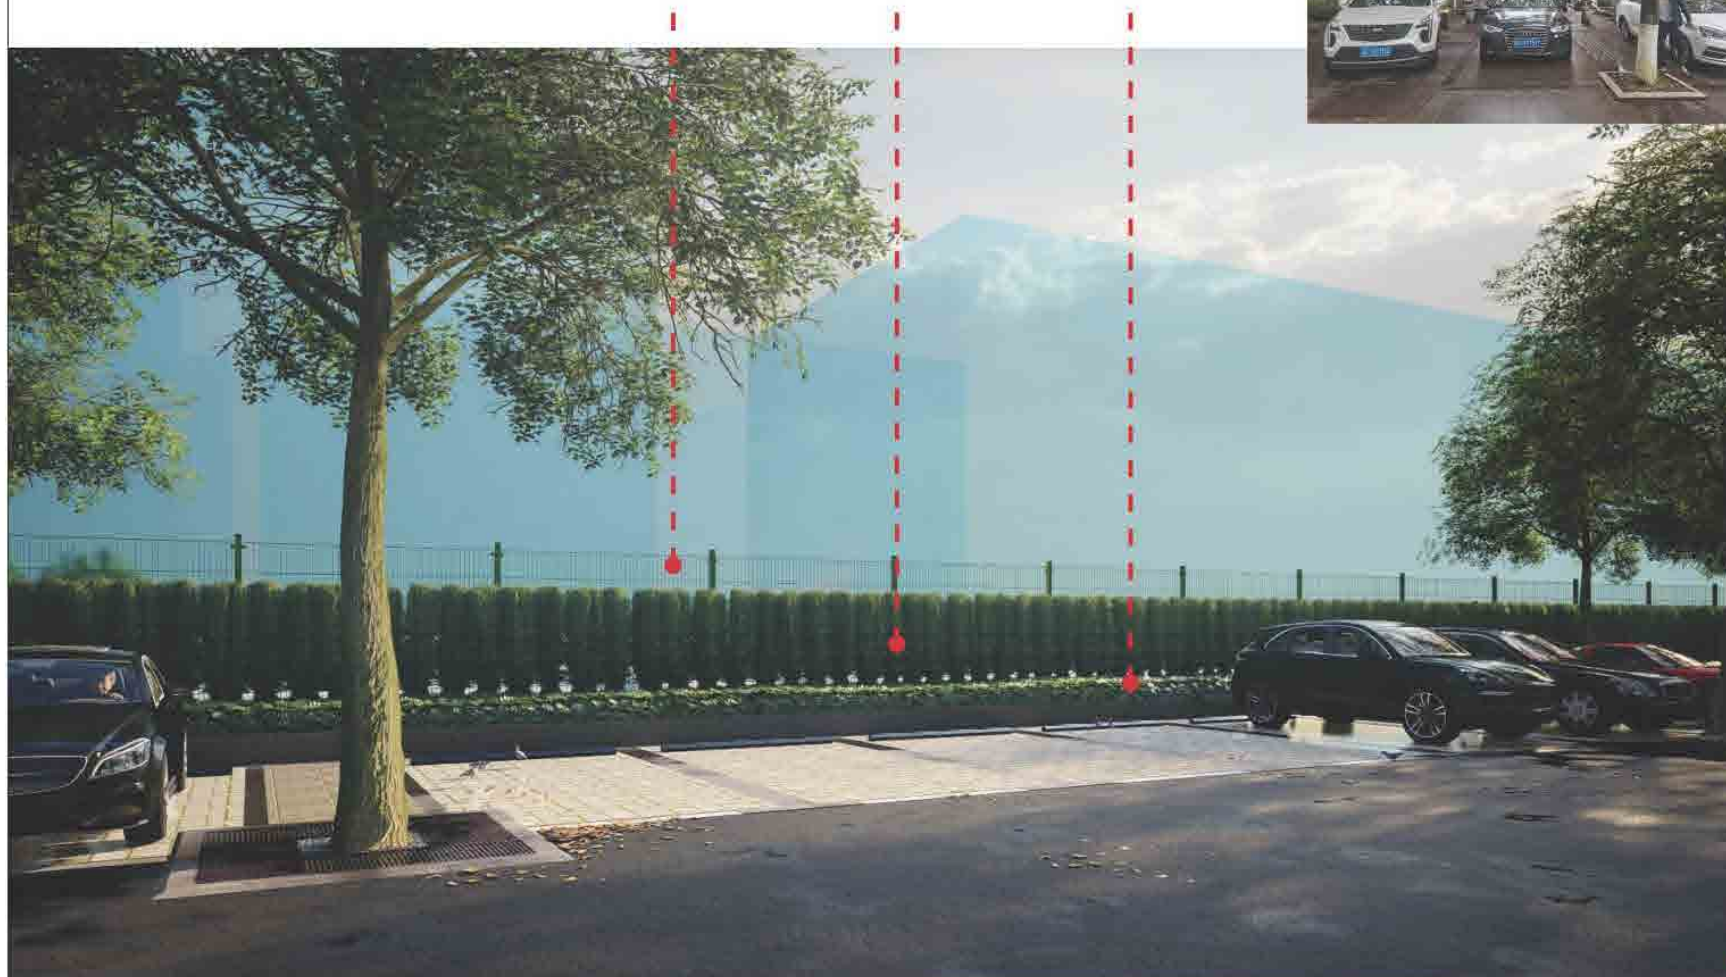
园区绿篱格栅

与居民楼之间形成有效遮挡

镀锌铁丝防护网

珊瑚树

现状灌木修剪
